HEIMATERBE-FLÄCHE OSTHALDE

PROJEKTDOKUMENTATION 2024

Bottrop,
27.09.2024

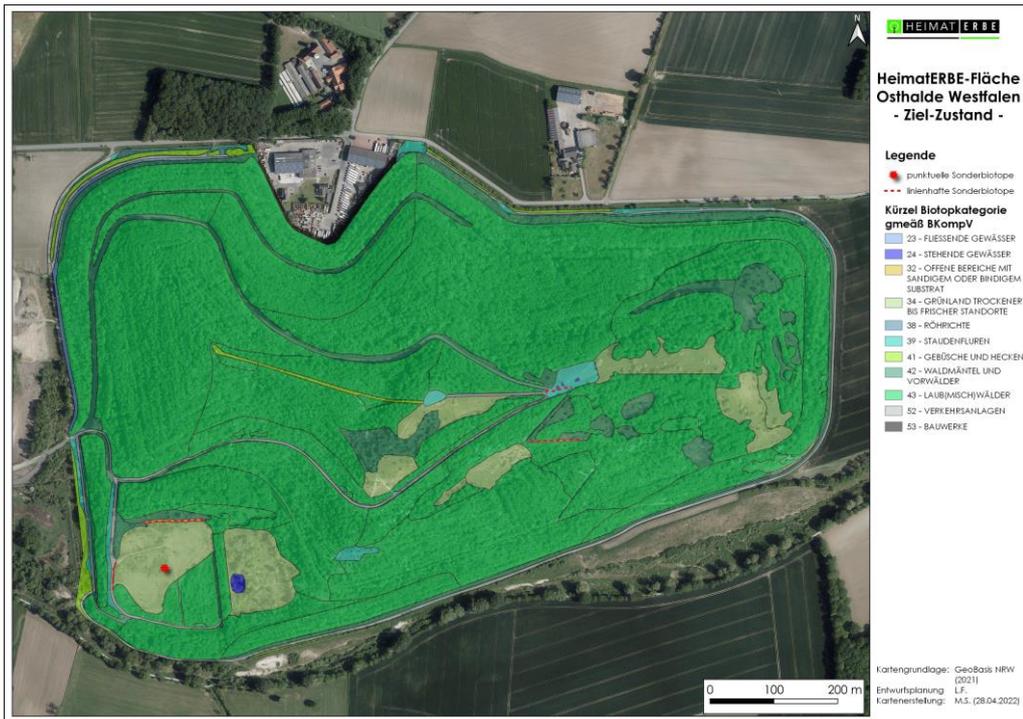
Abbildung 3 Entwurfsplan des Ziel-Zustandes der HeimatERBE-Fläche Osthalde

Nach einer Grundreinigung und der Entsiegelung entsprechender Bereiche der Fläche sieht die Entwicklungs- und langfristige Pflegeplanung zwei übergeordnete Ziele vor:

1. Eine Freistellung, Offenhaltung und Förderung eines vielfältigen und artenreichen Offenlandes.
2. Eine schonende Umwandlung der aufgeforsteten Gehölzbestände hin zu einem naturnahen, klimaresilienten Mischwald heimischer Arten verschiedener Altersstufen.

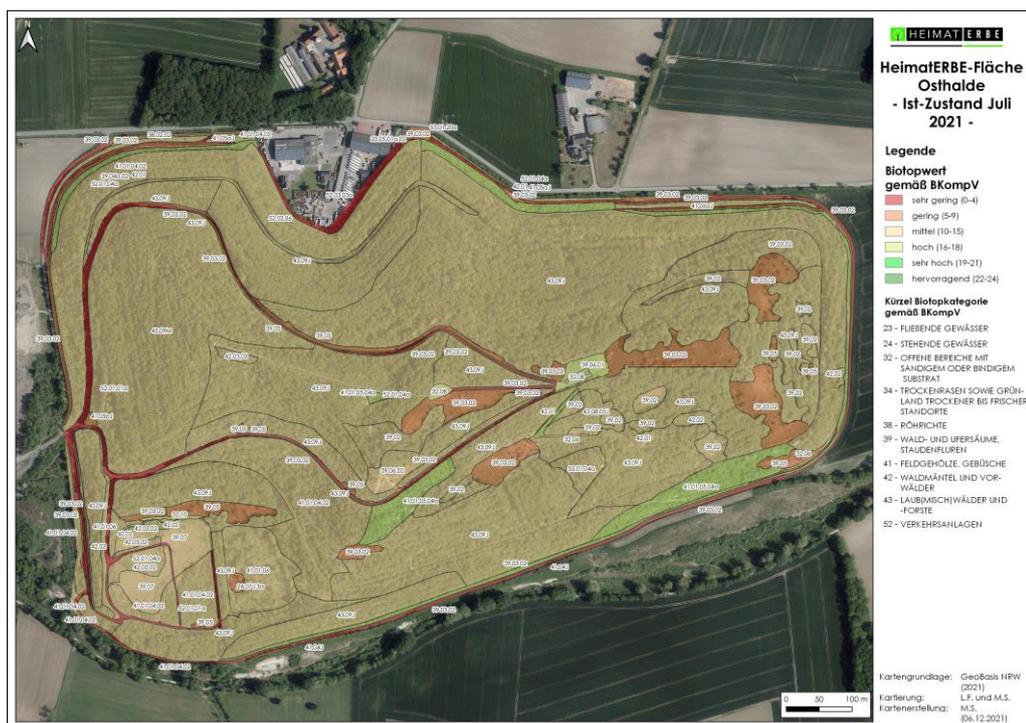
Abbildung 4 Im Juli 2021 erfasster Ist-Zustand der HeimatERBE-Fläche, Biotoptypeneinteilung

Die nachfolgende Darstellung verleiht einen Überblick über die aktuellen Biotopwerte, die sich aus der BKompV ergeben.

Im Ist-Zustand (Stand Juli 2021) weisen **< 4 %** der Gesamtfläche einen **sehr geringen Biotopwert** auf. Dabei handelt es sich fast ausschließlich um das geschotterte und asphaltierte Wegenetz am Fuße des Haldenkörpers bzw. um die ehemaligen Fahrwege zu den beiden Plateaus. Die Trampel- und Mountainbike-Pfade sowie die ehemaligen Wege wurden zwar vermessen, jedoch nicht in der Flächen-Bilanzierung in dieser Funktion berücksichtigt, da sie entweder stark bewachsen und nicht mehr genutzt oder sehr schmal sind, sodass sie zusammen mit den umgebenden Biotopen erfasst wurden.

Sowohl die Vorkommen an Neophyten-Fluren, als auch die wegbegleitenden krautigen Säume, sowie die wenigen Fluren des Offenlandes weisen gemäß BKompV einen **geringen Biotopwert** auf. Sie charakterisieren **ca. 7 %** der Gesamtfläche der Osthalde.

Verschiedene Biotope **mittlerer Wertigkeit** dominieren die Ausstattung des Haldenkörpers. Sie bedecken **84 %** des gesamten Areals. Dabei handelt es sich zum einen um die flächendeckenden jungen Aufforstungen. Sie weisen zum Großteil keinen walddtypischen Charakter auf, sind struktur- sowie artenarm, sehr homogen und ihre Krautschicht ist grasdominiert. Zum anderen sind es aufgelichtete Fluren, die inselartig in den Forstbeständen vorkommen. Mutmaßlich begründet sich der Zustand diesen Teilareale darin, dass es die dort angepflanzten Bäume nicht geschafft haben sich zu etablieren. Außerdem fallen auch Gebüsche, die die jungen Waldbestände zumeist säumen, sowie Vorwälder und Brombeer-Gestrüppe unter die mittel wertigen Biotope.

Nur wenige, eher kleine Teilflächen weisen einen **hohen Biotopwert** vor. Knapp **5 %** der Osthalde fallen im Ist-Zustand in diese Wertklasse nach BKompV. Dabei handelt es sich einerseits um einzelne Sonderstandorte im Bereich der Plateaus sowie der wärmebegünstigten Südseite. Andererseits sind es vereinzelt Waldmäntel, die dieser Kategorie zugewiesen werden können.

Im gewichteten Mittel liegt der Biotopwert der Gesamtfläche bei 11 Punkten von möglichen 24 Punkten. Es ergibt sich also ein deutliches Steigerungspotenzial.

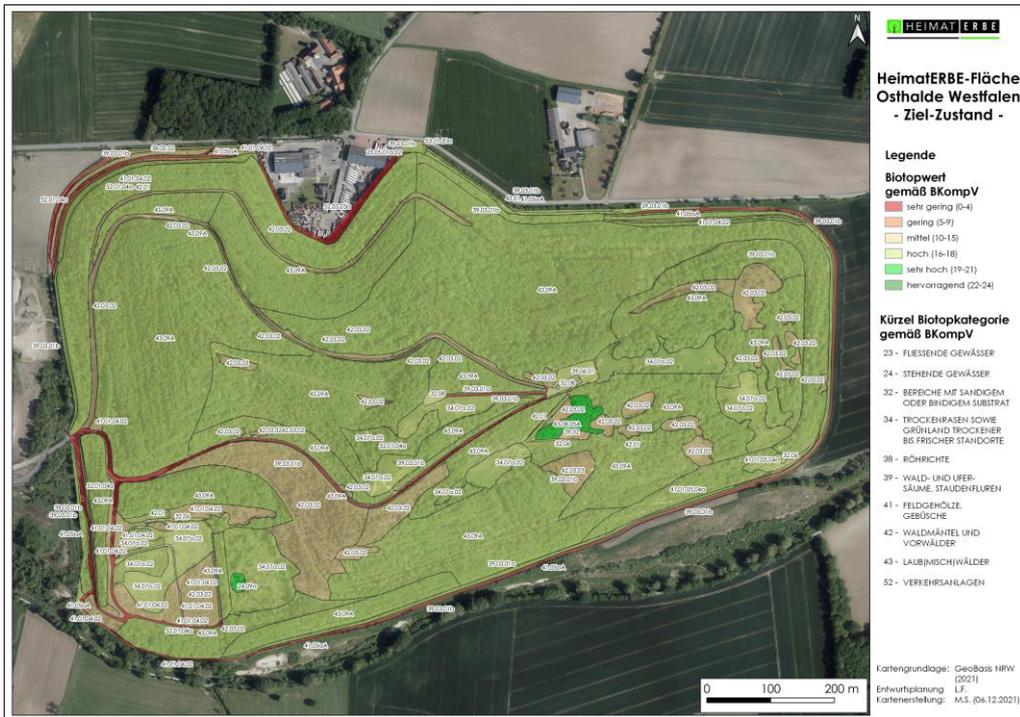
Abbildung 5 Auf Basis der Ist-Zustandskartierung (Juli 2021) abgeleiteter Ziel-Zustand der HeimatERBE-Fläche Osthalde

Im Ziel-Zustand (Stand Dezember 2021) weisen **< 3 %** der Gesamtfläche einen **sehr geringen Biotopwert** auf. Dabei handelt es sich fast ausschließlich um das geschotterte Wegenetz am Fuße des Haldenkörpers bzw. um den südlichen ehemaligen Fahrweg zu den beiden Plateaus. Die asphaltierten Teilbereiche werden künftig soweit wie möglich zurückgebaut. In Teilbereichen müssen jedoch aus forstlichen Gründen bzw. Gründen der Bewirtschaftung befahrbare Zuwegungen erhalten werden. Ihre Ausgestaltung soll sich möglichst gut in das Landschaftsbild eingliedern. Die Trampel- und Mountainbike-Pfade, die im Ist-Zustand eine Länge von fast 10 km aufweisen, werden auf ca. 1,5 km Wegstrecke im südwestlichen Teil des Haldenkörpers reduziert. Diese Veränderung schlägt sich (aktuell) jedoch nicht in der Veränderung der Biotopwerte nieder, da sie nur als Liniensymbole und nicht flächig in der Planung betrachtet werden. Die angrenzenden bzw. bis dato gequerten Biotopflächen erfahren dadurch jedoch eine Beruhigung und gewinnen an Habitatqualität, durch verbesserte Rückzugsmöglichkeiten für die Fauna.

84 % der Biotope weisen im Reifezustand nach BKompV einen **hohen Biotopwert** auf. Primär sind dafür die aktuell noch jungen aufgeforsteten Flächen verantwortlich, die in gut 100 Jahren als strukturreiche und heterogene Mischwälder anzusprechen sein werden. Welche genauen Waldausprägungen in dieser langen Zeitskala auf der Halde zu finden sein werden, lässt sich aktuell nicht mit Sicherheit sagen. Denn neben dem Aspekt des Klimawandels, stellt außerdem auch das besondere Substrat und die damit einhergehenden standörtlichen Eigenschaften einen schwer einzuschätzenden Einfluss dar. Sonderbiotope mit wenig Vegetationsbedeckung, artenreiche Saumbiotope und Fluren der offenen Landschaft sowie artenreiche, frische Weideflächen fallen ebenfalls unter diese Kategorie und bereichern den Gesamtwert des Flächenkomplexes an.

Basierend auf der skizzierten Entwicklung, steigert sich der gewichtete mittlere Biotopwert auf der Osthalde von knapp 11 Punkten auf knapp 16 Punkte. Insgesamt wird das Gelände also in 100 Jahren in Summe einen hohen Biotopwert gemäß BKompV aufweisen.

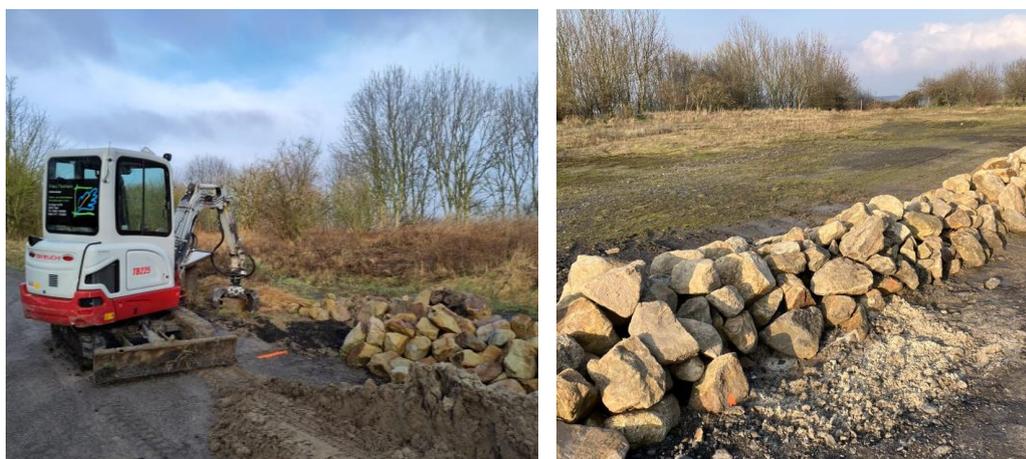
Abbildung 6 Links: Auskoffern der Gruben mit Mini-Bagger; Rechts: Steinriegel nach der Maßnahme inkl. Sandgrube auf der Südseite

Um den Steinriegel auf dem Plateau der Osthalde als Habitat insbesondere für Reptilien zu verbessern, wurde dieser überarbeitet. An drei Stellen wurde der Riegel um einen Aushub erweitert, der dann mit Kies, Sand und den Steinen des Riegels befüllt wurde. Dafür wurde der Sand verwendet, der sich am Fuße der Halde im Abflussrohr sammelte. Die ausgekofferte Grube ist 1 m tief und 1,5 m breit. Verfüllt wurde sie mit 30 cm Kies, welcher als Frostschutz für den Winter fungiert, 40 cm Sand und den Steinen des Riegels, die somit etwa 30 cm im Boden liegen.

Des Weiteren wurde Sand an den Stellen, wo keine Gruben ausgehoben wurden, von oben und den Seiten in den Steinriegel eingebracht. Auf der Südseite des Riegels kann nun auch Sand von den Reptilien zur Eiablage genutzt werden.

Ergänzung des Steinriegels	
Datum	13.02.2024
Ziel	Habitatverbesserung, vor allem für Reptilien
Gerätschaft	Minibagger
Dienstleistung	Ausheben und Auffüllen von Gruben unterhalb des Steinriegels

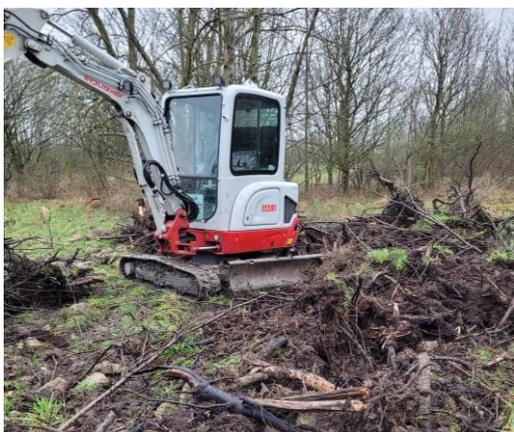
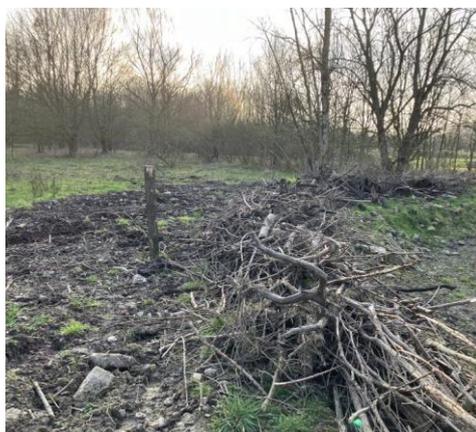
Abbildung 7 Links: Der Mini-Bagger beim Umschichten des Holzes; Rechts: Der Totholzhaufen wurde etwas näher an den Gewässerrand verlegt.

Als der Teich angelegt wurde, wurde der Totholzhaufen versetzt, um Platz für den Einbau des Dichtmaterials zu schaffen. Dies wurde nun rückgängig gemacht, um den Gehölzschnitt wieder kompakt aufzuschichten und näher am Gewässerrand zu platzieren. Somit kann der Totholzhaufen, der nun hinter den Pfählen für den Schafsaun platziert wurde, als Lebensraum für am Gewässer vorkommende Arten fungieren.

Umschichten eines Totholzhaufens	
Datum	14.-15.02.2024
Ziel	Struktureichtum am Gewässerrand
Gerätschaft	Mini-Bagger
Dienstleistung	Umsetzen des Gehölzschnittes

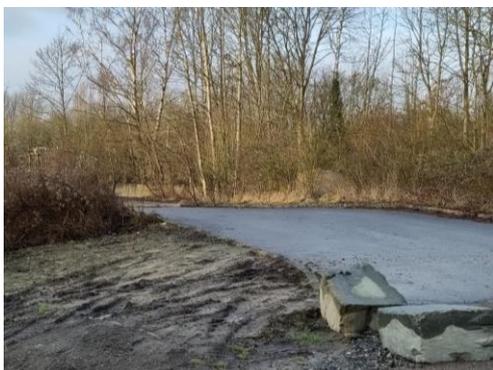
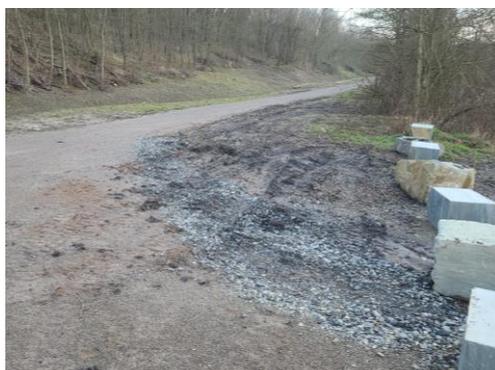
Abbildung 8 Links: Freie Zufahrt zur Halde mit Kraftfahrzeugen möglich; Rechts: Die neue Positionierung der Steine am Haupteingang.

Am Haupteingang wurden zusätzliche Steine platziert, um die Zufahrt mit Kraftfahrzeugen zu unterbinden.

Umstrukturieren der Steine am Haupteingang	
Datum	15.02.2024
Ziel	Verhindern, dass unbefugte Fahrzeuge die Fläche befahren
Gerätschaft	Mini-Bagger
Dienstleistung	Hinzufügen von Steinen am Haupteingang

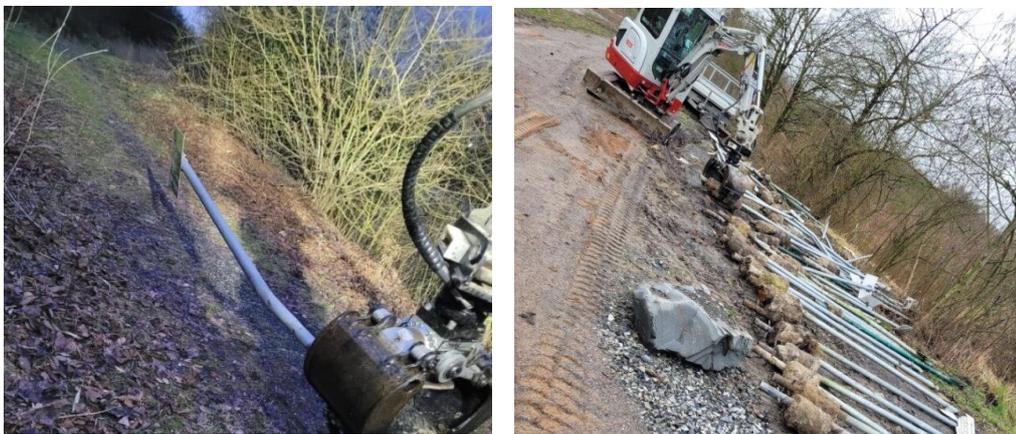
Abbildung 9 Links: Die Verbotsschilder wurden mithilfe eines Minibaggers entfernt.; Rechts: Nach der Entfernung der Schilder wurden die ca. 70 Schilder ordnungsgemäß entsorgt.

Am Rundweg der Halde standen bisher ca. 70 Schilder mit der Aufschrift „Warnung! Unbefugten ist das Betreten der Haldenanlage wegen der damit verbundenen Gefahr verboten“, die vom Vorbesitzer aufgestellt worden waren. Diese Schilder wurden nun mit ihren Fundamenten herausgezogen und ordnungsgemäß entsorgt.

Entfernung alter Beschilderung	
Datum	16.-17.02. & 23.-24.02.2024
Anzahl entfernter Schilder	ca. 70
Ziel	Einladende Kommunikation mit Besuchern
Gerätschaft	Minibagger, Grabenlöffel und Mehrzweckgreifer
Dienstleistung	Entfernen von Verbotsschildern

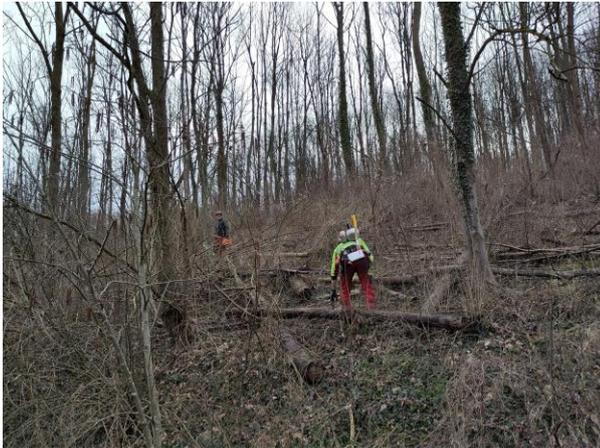
Abbildung 10 Das anfallende Totholz verblieb in den jeweiligen Beständen.

Aus Gründen der Verkehrssicherungspflicht wurden, wie schon im letzten Jahr, auf der Osthalde mehrere abgestorbene und umsturzgefährdete Bäume identifiziert, die anschließend gefällt wurden. Dabei wurden die Hauptwege kontrolliert, um Personen, die sich auf diesen Wegen bewegen, vor herabstürzenden Ästen oder Stämmen zu schützen. Auch die Flächenseite, die an das Grundstück der Firma Halver angrenzt, wurde gesichert.

Das Totholz verblieb anschließend auf der Fläche, um den Struktureichtum auf der Osthalde zu erhöhen.

Gehölzentnahme	
Datum	20 – 22.02.2024
Anzahl der entfernten Gehölze	ca. 150
Ziel	Verkehrssicherung
Gerätschaft	Motorsäge, Seilwinde, Kneifer
Dienstleistung	Fällen von Einzelbäumen

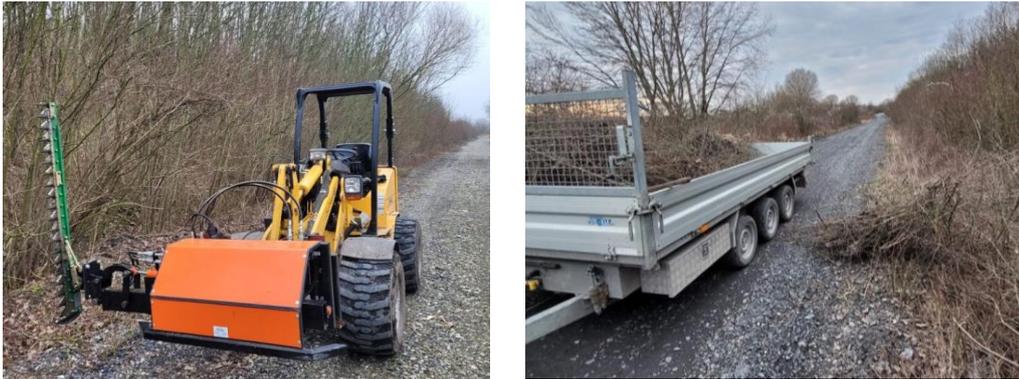
Abbildung 11 Links: Die an den Minibagger angebaute Heckenschere; Rechts: Das Schnittgut wurde gesammelt und in der Reisighecke verarbeitet.

Alle befahrbaren Wege auf der Osthalde wurden in Q1 freigeschnitten, sodass sie nun ohne Überhand begehbar sind. Die Schnittlinie ergab sich aus der breiten Grasnarbe auf beiden Seiten des Weges. Verwertbares Material wurde in der Reisighecke verarbeitet.

Freischnitt der Wege	
Datum	27.-29.02.02.2024
Ziel	Erhalt der Befahr- und Begehbarkeit der Osthalde
Gerätschaft	Radlader mit angebaute Heckenschere
Dienstleistung	Freischnitt der Wege

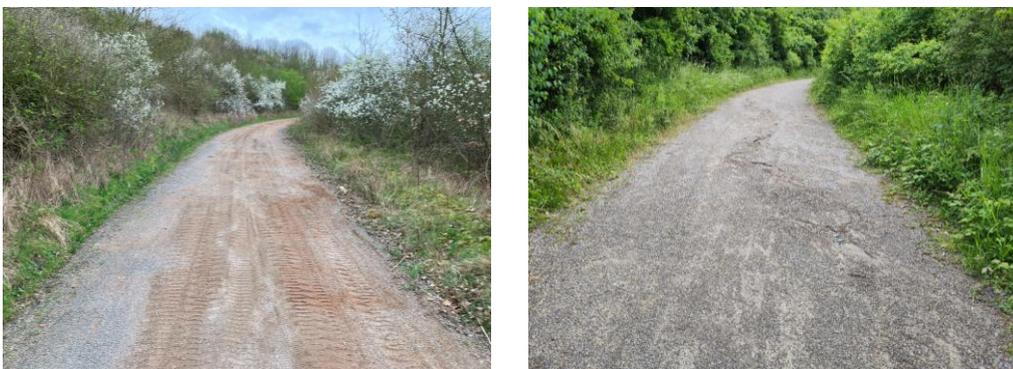
Abbildung 12 Links: Ausgebesserter Hauptweg mit Dolomit-Sand; Rechts: Erosionsrinne in der Deckschicht.

Die Deckschicht des wassergebundenen Weges aus Dolomitsand, der als Haupt Zuwegung über die Südflanke der Halde fungiert, musste in Teilbereichen instandgesetzt werden. Durch starke Niederschläge waren Erosionsrinnen entstanden und die quer im Weg verlaufenden Abflussrinnen verstopft. Um weitere Beschädigungen zu vermeiden und einen gedrosselten Niederschlags-Abfluss zu gewährleisten, wurden die Abflussrinnen gereinigt, die schadhaften Stellen in der Deckschicht mit zusätzlichem Material aufgefüllt, planiert und verfestigt.

Instandsetzung Hauptweg & Säuberung der Abflussrinnen	
Datum	18. – 22.03.2024
Flächengröße [ha]	Ca. 5,5
Ziel	Erhaltung der Funktionsfähigkeit Hauptweg, Beseitigung Erosionsrinnen
Gerätschaft	Handrechen, Radlader, Rüttelplatte
Dienstleistung	Säuberung der Abflussrinnen, oberflächliches auftragen/ausbessern der Deckschicht (Dolosand), planieren und abrütteln

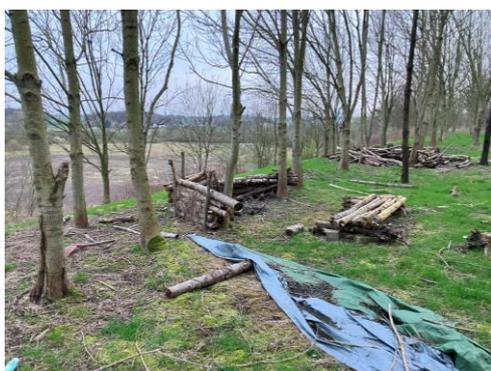
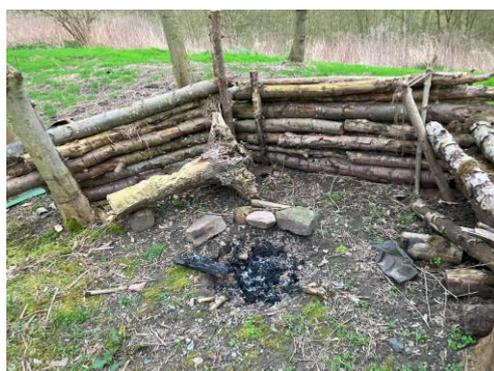
Abbildung 13 Links: Nicht erwünschter Lagerplatz; Rechts: Illegale Feuerstelle im Wald.

Die Osthalde ist frei zugänglich und erfüllt wichtige Naherholungsfunktionen für umliegende Gemeinden, insbesondere die Stadt Ahlen. Das bringt im geringen Maße auch unerwünschte Nutzungsformen mit sich. So wurden im vergangenen Quartal Reste einer Feuerstelle mit Lagerplatz abgebaut und Müll beseitigt. In dem Zuge sind auch Betonreste wie L-Steine, die noch als Altlast im Ringgraben nahe des Eingangsbereiches lagen, entfernt und entsorgt worden.

Entmüllung	
Datum	18. – 22.03.2024
Ziel	Entmüllung
Gerätschaft	Bagger, Pritschenwagen
Dienstleistung	Entfernung der im Haldenrandgraben (Eingangsbereich) liegenden L-Steine und Betonreste, Entfernung/Abbau illegaler Feuerstelle und Lagerplatz

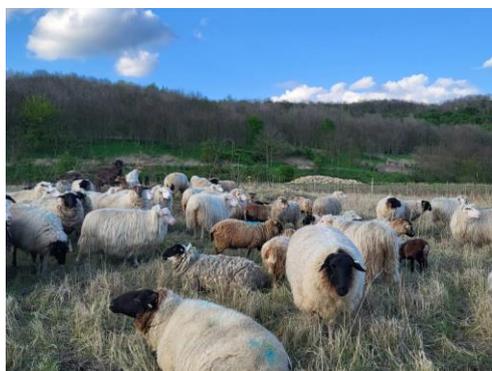
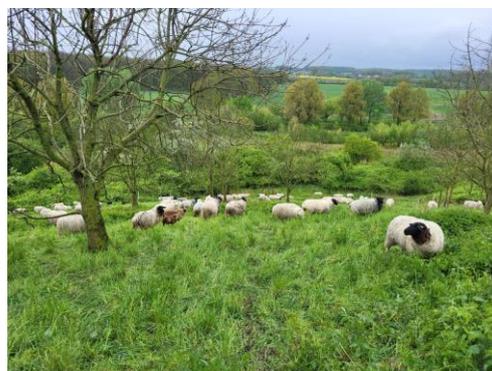
Abbildung 14 Links: Beweidung der Pionierfluren; Rechts: Eine Beweidung durch Schafe und Ziegen ist auch in Hanglagen möglich

In einem Zeitraum von zwei Wochen fand die Pflege der offenen Fluren und Lichtungen in Form einer biologischen Landschaftspflege statt. Dazu wurden rund 300 Schafe und Ziegen eingesetzt, welche vor allem die krautige Vegetation kürzen und auch die aufkommenden Gehölze, die sich nicht weiter ausbreiten sollen, verbeißen sollten. Auf diese Weise schaffen die tierischen Landschaftspfleger traditionell eine offene bis halboffene und besonders vielgestaltige Landschaft – zur Förderung der Lebensraum- und Artenvielfalt der Osthalde also ideal.

Biologische Landschaftspflege	
Datum	07.04. – 18.04.2024
Flächengröße [ha]	Ca. 5,5
Ziel	Erhaltung einer offenen bis halboffenen Landschaft
Eingesetzte Tiere	Ca. 300 Schafe und Ziegen
Dienstleistung	Beweidung der Pionierfluren und Lichtungen

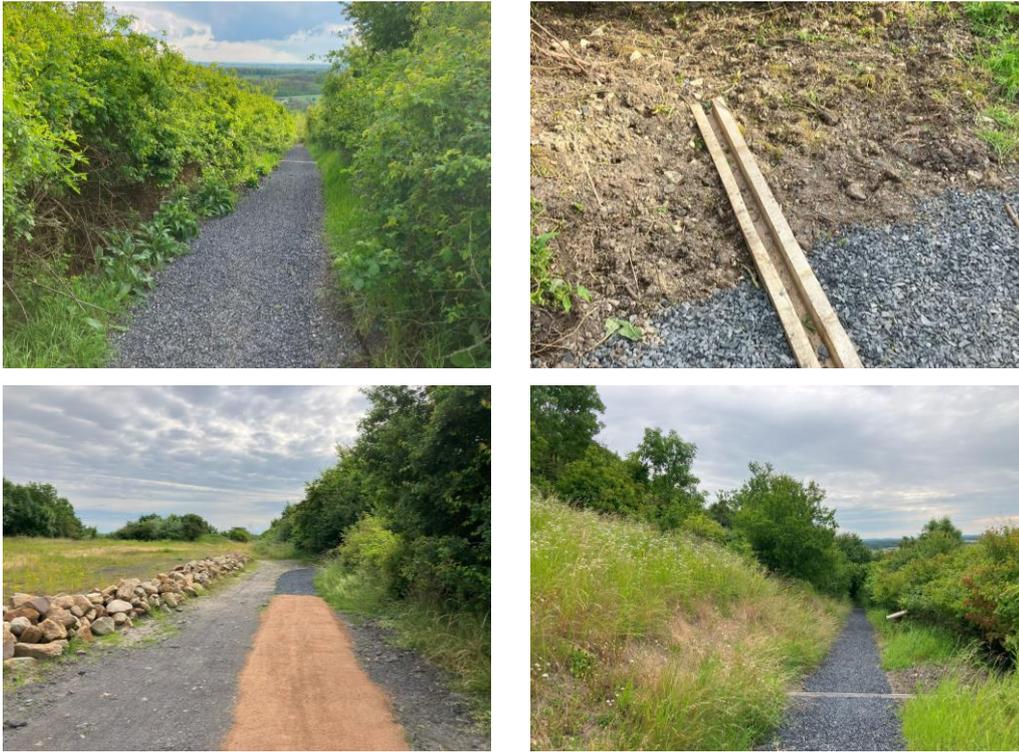
Abbildung 15 Oben links: Neue Deckschicht Zickzackweg; Rechts: Abflussrinne aus Eichenholz. Unten links: neu gestalteter Übergang vom Hauptweg zum Zickzackweg; Rechts: Instandgesetzter Zickzackweg mit Abflussrinne

Der so genannte Zickzackweg, der sich als freigegebener Wanderweg die Südseite hochschlängelt, war in keinem ordnungsgemäßen Zustand mehr. Durch Erosion und Nutzungsdruck war der Wegebelaag in weiten Teilen abgetragen, aufgeschwemmt oder löchrig. Um eine weitere Nutzung zu gewährleisten, wurde die Deckschicht vollständig erneuert. Zusätzlich sind Abflussrinnen aus Eichenholz eingebaut worden. Diese drosseln bzw. führen das Niederschlagswasser ab, wodurch Erosion auf dem Weg vermindert wird. Als Wegematerial wurde anders als beim Hauptweg grober Schotter aus heimischem Naturstein verwendet, um entsprechend dem starken Gefälle Erosion zu vermindern.

Zickzackweg erneuern	
Datum	13.05. – 14.06.2024
Ziel	Wegesanieierung Zickzackweg
Gerätschaft	Minibagger, Radlader, Rüttelplatte
Dienstleistung	Erneuerung der gesamten Deckschicht, Einbau von Entwässerungsrinnen

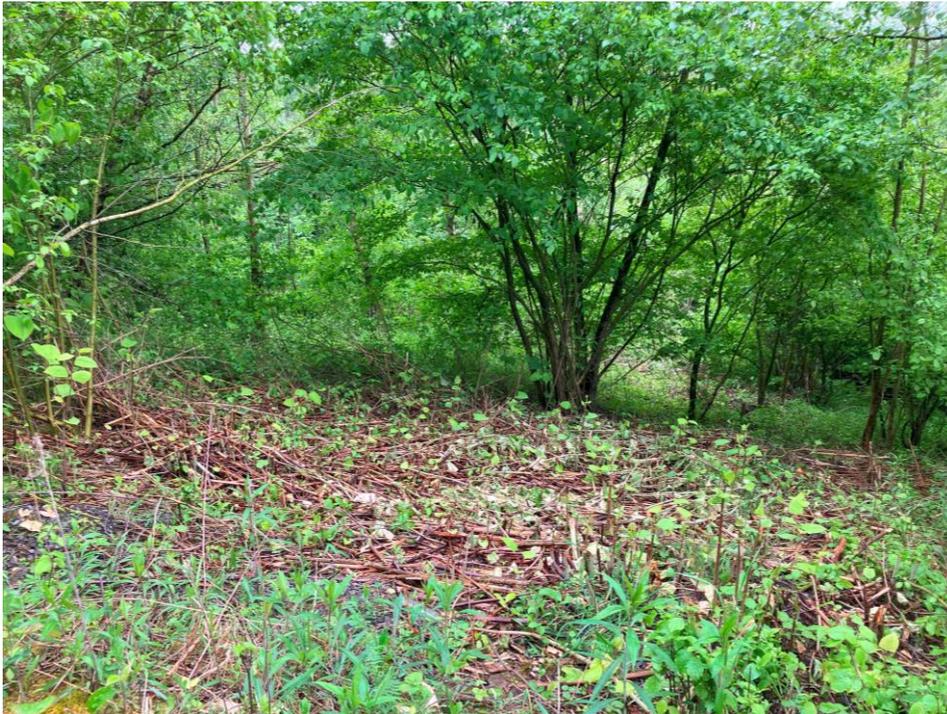
Abbildung 16 Geschnittener/zurückgedrängter jap. Staudenknöterich

Wie in vielen Bergbaufolgelandschaften im Ruhrgebiet gibt es auch auf der Osthalde Bestände invasiver Arten. Hier vor allem der Japanische Staudenknöterich (*Fallopia japonica*). Um die weitere Ausbreitung zu verhindern bzw. die Bestände zurückzudrängen, sind regelmäßige Schnittmaßnahmen erforderlich. So erfolgte auch in diesem Zyklus eine Mahd.

Zurückdrängen invasiver Arten	
Datum	13.05. – 14.06.2024
Ziel	Rückschnitt Staudenknöterich
Gerätschaft	Motorsense
Dienstleistung	Wiederholter Rückschnitt des Japanischen Staudenknöterichs zur Bekämpfung invasiver Arten

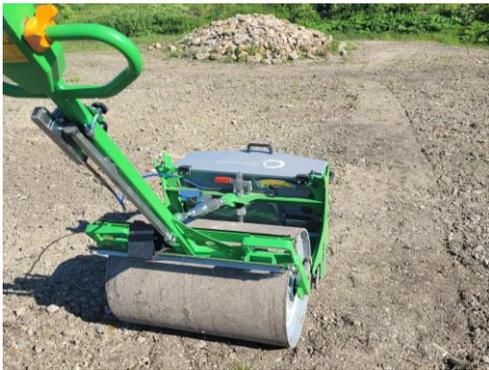
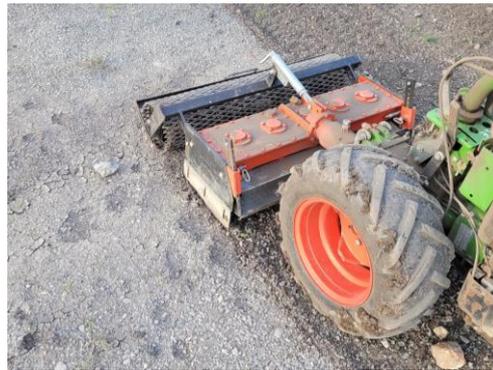
Abbildung 17 Links: Walze mit Einsaat-Vorrichtung; Rechts: Traktor mit Kreiselegge

Einsaat	
Datum	15.05.2024
Flächengröße [m ²]	4.580
Ziel	Erweiterung des Artenspektrums auf der Osthalde
Gerätschaft	Minibagger mit Planierschaufel, Grabenlöffel und Mehrzweckgreifer, Traktor mit Kreiselegge, Walze mit Einsaat-Vorrichtung
Dienstleistung	Einsaat mit artenreicher Regio-Mischung

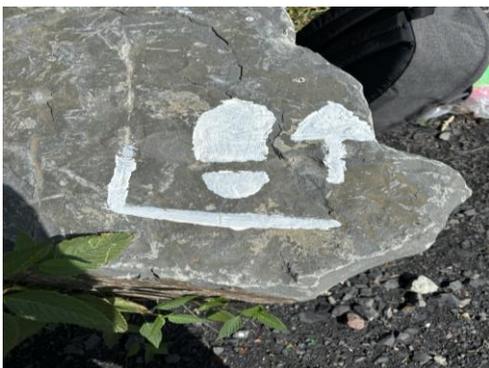
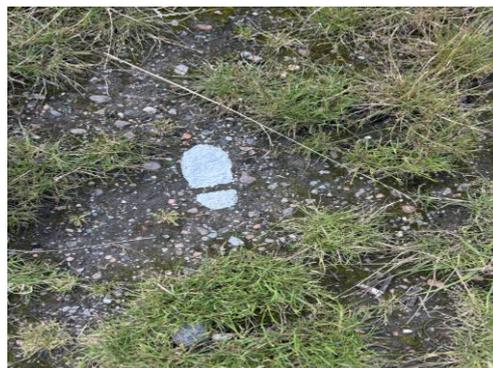
Abbildung 18 Links: Piktogramm als Wegweiser auf Stein; Rechts: Piktogramm auf dem Weg.

Auf der Osthalde sind mehrere Wanderwege ausgewiesen, die auf den Übersichtskarten in den Eingangsbereichen verzeichnet sind. Um eine bessere Orientierung auch im Gelände zu gewährleisten und eine behutsame Besucherlenkung vorzunehmen, wurden Piktogramme entlang der Wege aufgemalt.

Wegemarkierung	
Datum	19.06.2024
Ziel	Markierung der Wanderwege
Gerätschaft	Farbe, Pinsel
Dienstleistung	An geeigneter Stelle wurden Piktogramme zur besseren Orientierung aufgemalt.

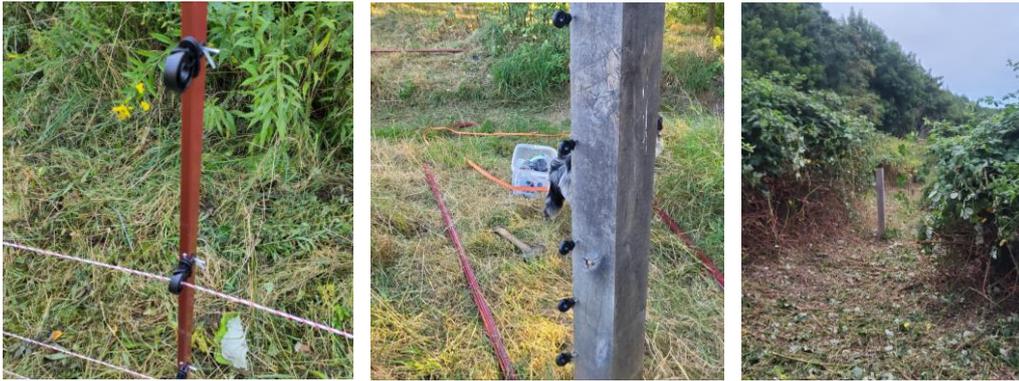
Abbildung 19 Links: Erweiterung der Zauntrasse durch Winkeleisenpfähle; Mitte: Anbringen von Isolatoren an den Pfählen; Rechts: Freischneiden der Zauntrasse

Zur Vorbereitung auf den 2. Beweidungsdurchgang wurde die Zauntrasse dann freigeschnitten. Damit der Stromkreis des Elektrozauns nicht unterbrochen wird, ist es wichtig, dass die Zauntrasse frei von Bewuchs ist.

Ergänzung einer Einrichtung für die temporäre Umzäunung und Vorbereitung dieser auf die Beweidung	
Datum	07.08. – 16.08.2024
Trassenlänge [m]	3187
Ziel	Vorbereitung der Zauntrasse auf die Beweidung
Gerätschaft	Bohrer, Akkuschauber, Hammer, Hochgrasmäher
Dienstleistung	Ergänzung der Trasse durch Winkeleisenpfähle, Anbringen von Isolatoren, Freischneiden der Trasse

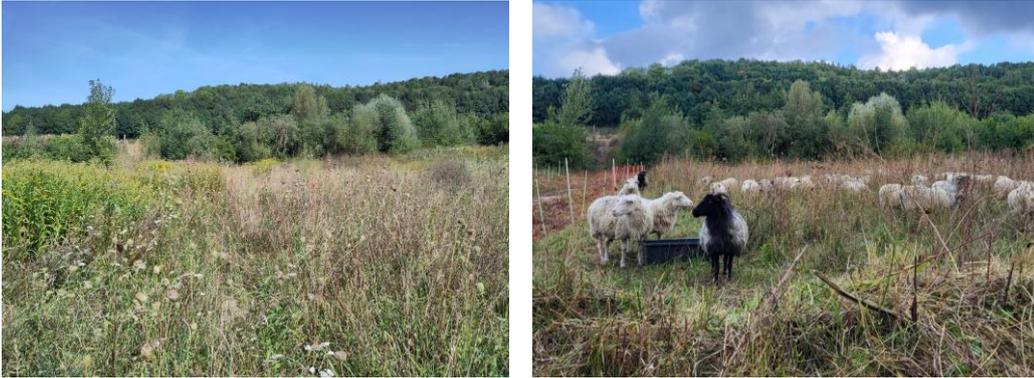
Abbildung 20 Links: Fläche vor der Beweidung; Rechts: Fläche während der Beweidung durch Schafe und Ziegen

Insgesamt wurden erneut rund 5,5 ha krautige Fluren und Lichtungen, die zuvor lange Jahre brach gelegen hatten und dadurch von einer Artenarmut und Dominanz weniger Arten geprägt waren, gepflegt. Es handelt sich jedoch nicht um eine zusammenhängende Fläche, sondern um unterschiedlich große Teilflächen, die über den südlichen Teil der Halde verteilt liegen. Durch die Zerstückelung und die teils große Neigung bietet sich die Mahd für die meisten Teile des vorhandenen Offenlandes nicht an. Die robusten Ziegen und Schafe haben damit aber kein Problem und können hier wieder gut aushelfen.

Biologische Landschaftspflege	
Datum	08.08. – 16.09.2024
Flächengröße [ha]	Ca. 5,5
Ziel	Erhaltung einer offenen bis halboffenen Landschaft
Eingesetzte Tiere	Ca. 300 Schafe und Ziegen
Dienstleistung	Beweidung der Pionierfluren und Lichtungen

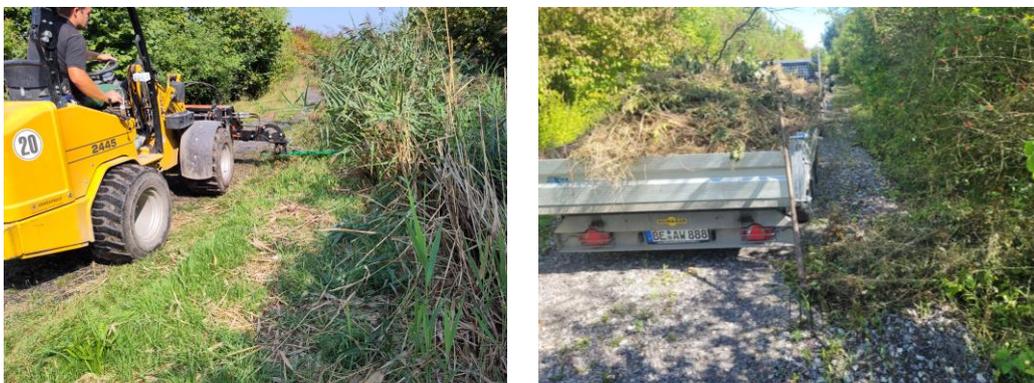
Abbildung 21 Links: Mahd mit Doppelmesser; Rechts: Abräumen des Schnittguts

Saumpflegemahd in größerer Höhe	
Datum	05.09. – 12.09.2024
Flächengröße [m ²]	6829
Ziel	Extensive Pflege der Saumbereiche
Gerätschaft	Radlader, Schaufel und Doppelmesser
Dienstleistung	Mahd der Säume in 20 cm Höhe und anschließendes Abtragen des Schnittgutes
